山东金号家纺集团有限公司家纺工业园项目（一期） 竣工环境保护验收其它需要说明的事项

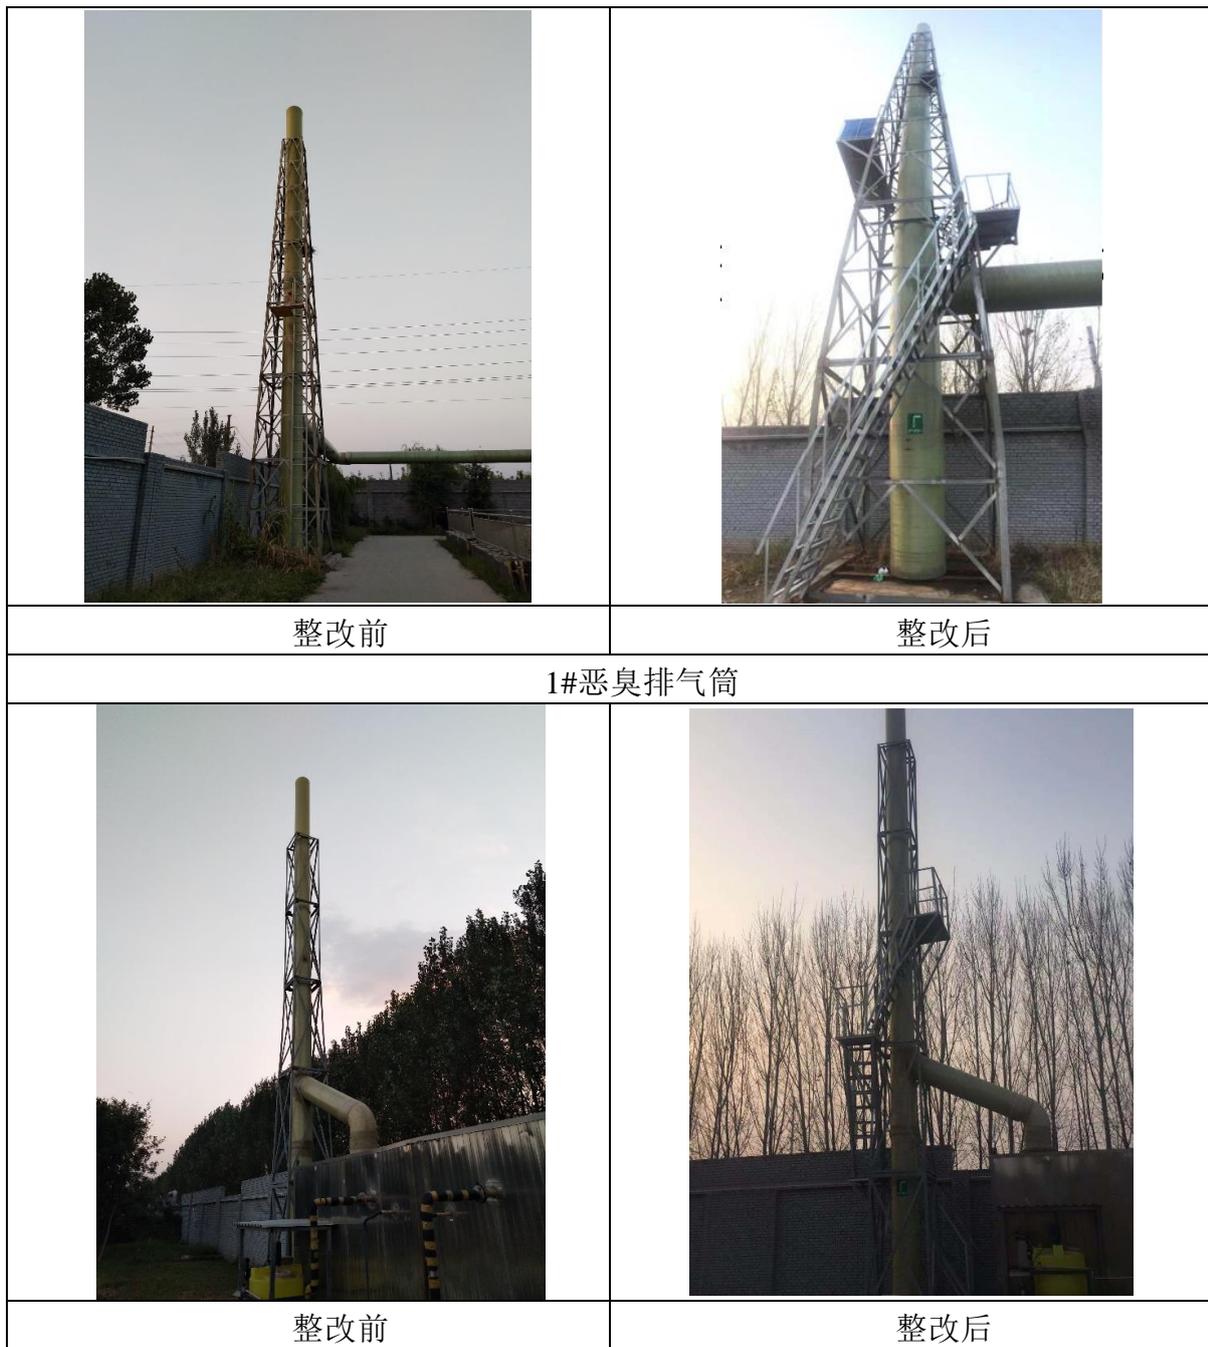
2#恶臭排气筒

(1) 恶臭排气筒采样梯整改情况：

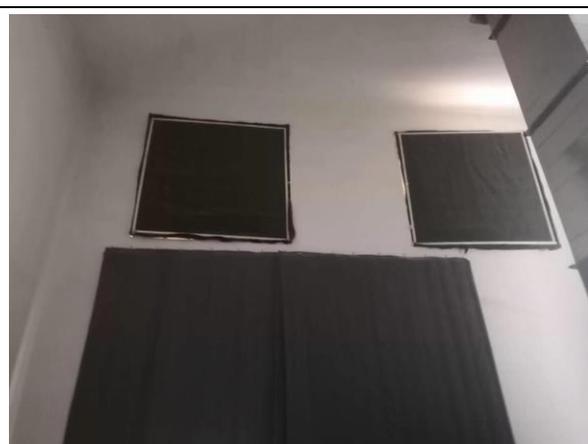
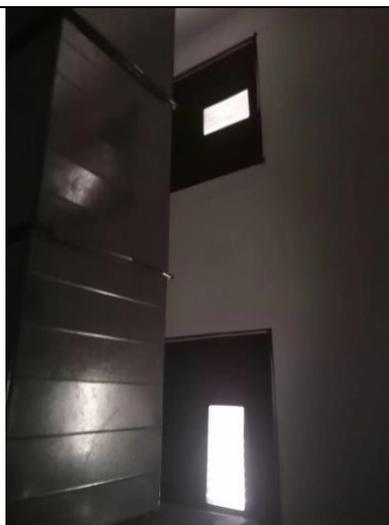
南厂界空压机房

(3) 企业在南厂界主要噪声源空压机房门口和窗口设置了隔音棉联，在西厂界主要噪声源污水处理站风机房门口和窗口分别设置了隔音棉联和隔音塑料布，整改情况如下：

南厂界和西厂界噪声可以满足《工业企业厂界环境噪声排放标准》(GB12348-2008)2类标准。
